**Aan:** Waterschappen De Dommel en Aa en Maas  
(Jacco de Hoog en Bart Brugmans)  
**Project:** Pilots bestrijding exoten waterschap De Dommel en waterschap Aa en Maas  
**Titel:** Kennisdocument Watercrassula  
**Datum:** 19 maart 2013  
**Versie:** Definitief  
**Opsteller:** Martin Boute (Boute Ecologie & Water Advies)

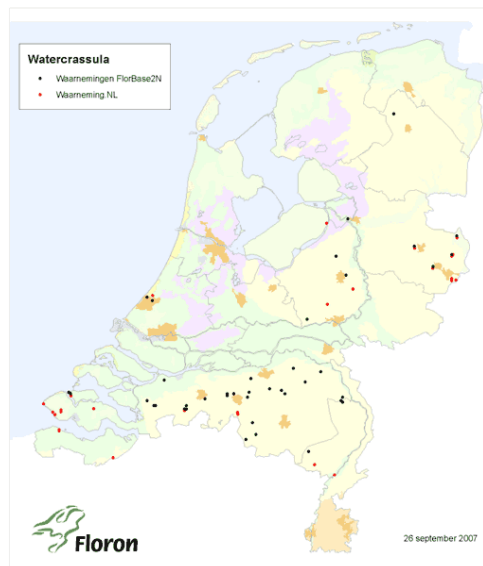
Op deze overzichtelijke site staat veel informatie over de verspreiding, herkenning, bedreigingen, levenswijze, schade en nut, verspreiding, bronnen, et cetera. Hiernaast het kaartje met de actuele

verspreiding t/m 2009. Het zwaartepunt ligt in de provincie Noord-Brabant. De algemene trend is uitbreiding naar het noorden en sterkere groei binnen bestaand gebied.
