# Integrale rapportage pilot bestrijding Ongelijkbladig vederkruid stadswateren Reeshof Tilburg

## Waterschap Brabantse Delta

**Versie:** definitief rapport

**Datum:** 28 juni 2012

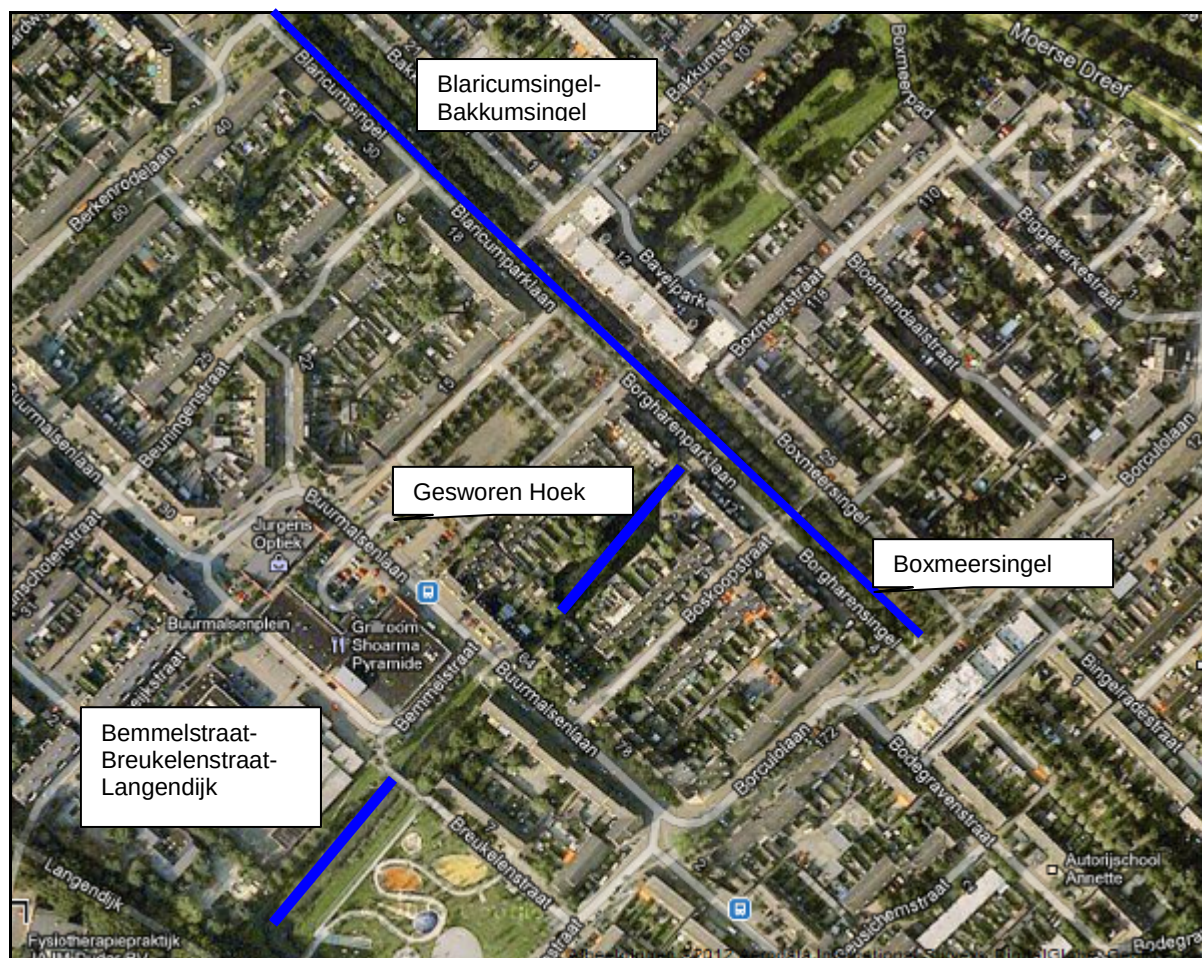
**Figuur 1. Overzichtskaart locaties Reeshof Tilburg waar bestrijding van Ongelijkbladig vederkruid heeft plaatsgevonden.**

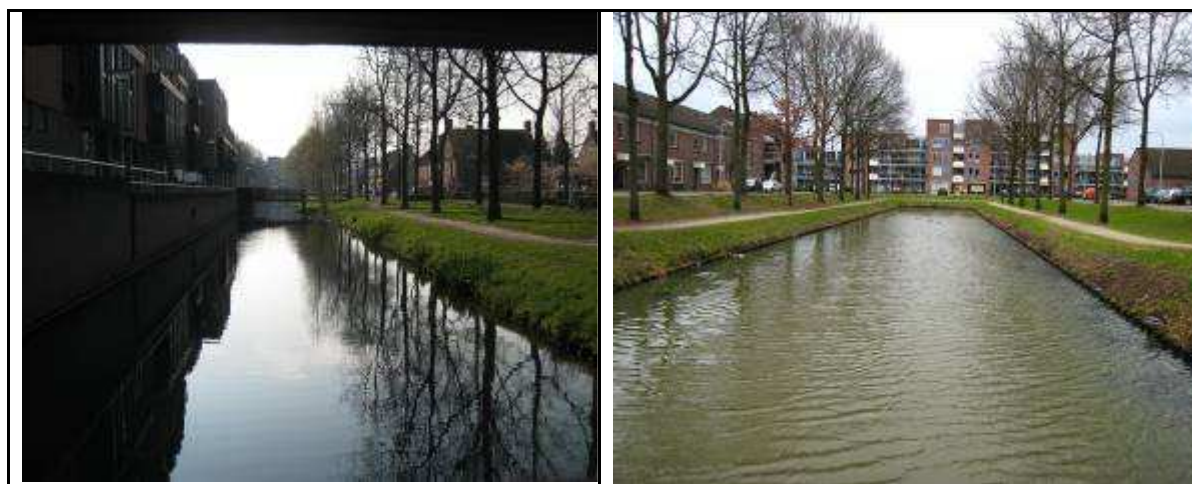
Foto 1 en 2. Overzicht van de waterloop aan de Boxmeersingel in het voorjaar (links) en winter (rechts)

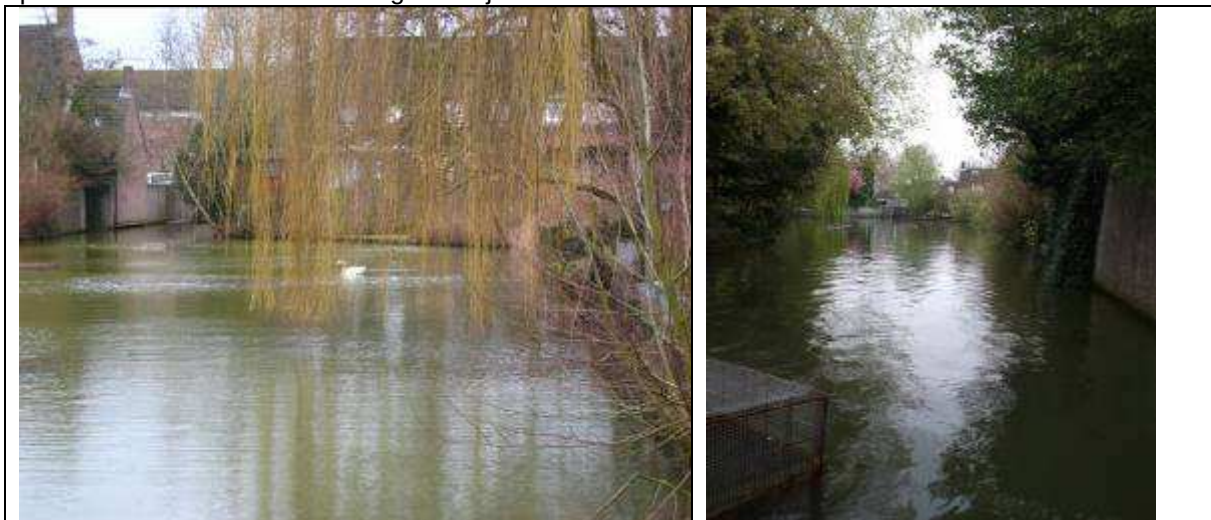
Foto 3 en 4. Overzicht van de Gesworen Hoek. Op de foto rechts goed zichtbaar de bovenzijde van een van de kooien die geplaatst zijn in 2011 om de hergroei zonder invloeden van buitenaf (vraat, besmetting) te bepalen.

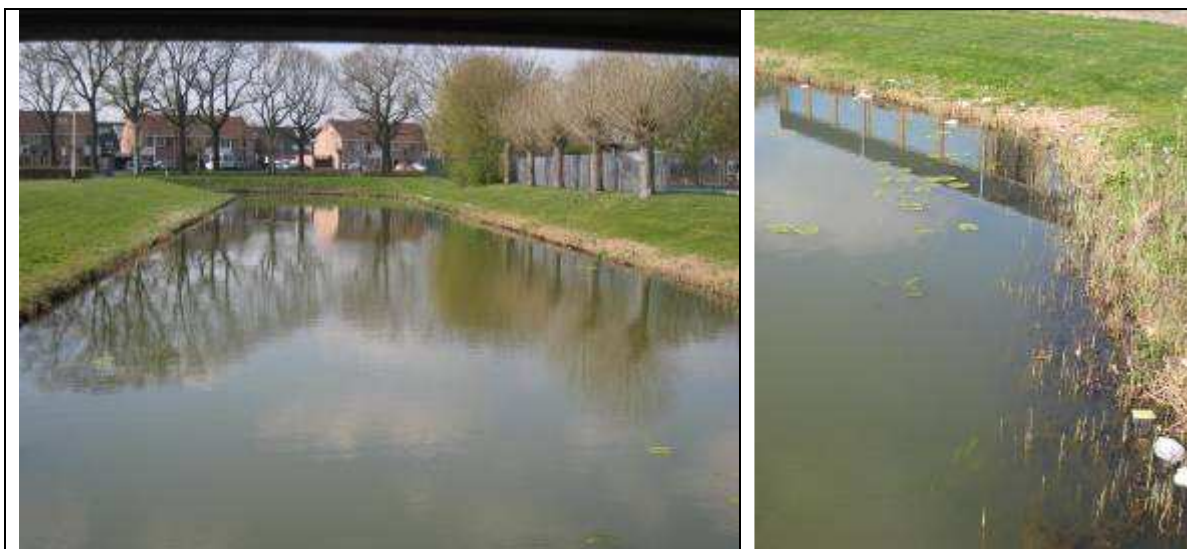
Foto 5 en 6. Overzicht traject en detail oeverzone Bemmelstraat/Breukelenstraat/Langendijk. Duidelijk zichtbaar zijn de flauw oplopende groenoevers met Gele plomp en stengelfragmenten van riet.

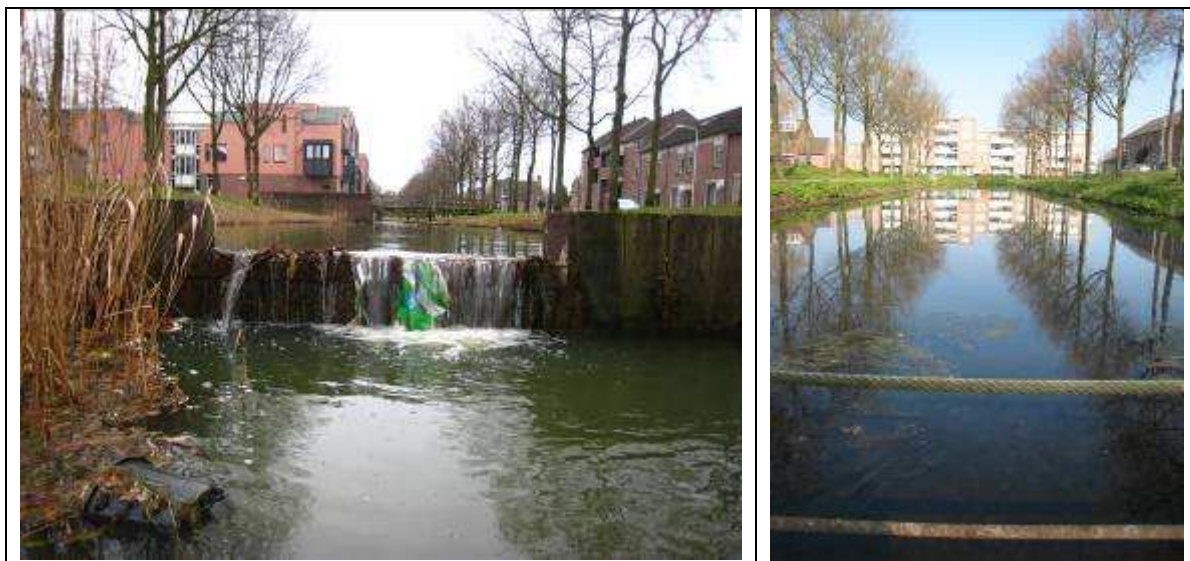
Foto 7 en 8. Links de houten stuwbalk/ -schot tussen de waterlopen aan de Boxmeersingel en Blaricumsingel. Rechts een overzicht van de waterloop aan de Blaricumsingel-Bakkumsingel.

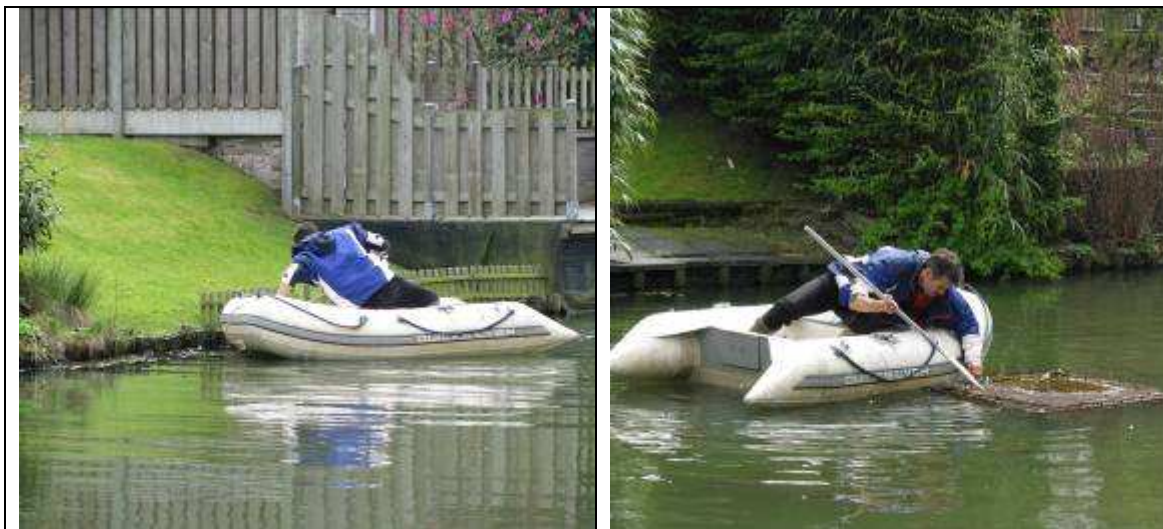
Foto 10 en 11. Effectmonitoring BEWA vanuit een boot op de waterpartij aan de Gesworen Hoek (20 april 2012). Op de foto rechts is de bovenzijde van een van de kooien te zien waar teruggroei van Ongelijkbladig vederkruid deze zomer gemonitord gaat worden. Foto's K. van Dongen.
